**SCHNEIDER CONTACT SEMNALIZARE DEFECTIUNI GVAE - PT. GV3P/GV3L - 1 NO
+ 1 NC - BORNE CU ARC**

Gama: TeSys

Tip produs sau componenta: Bloc de contacte auxiliar

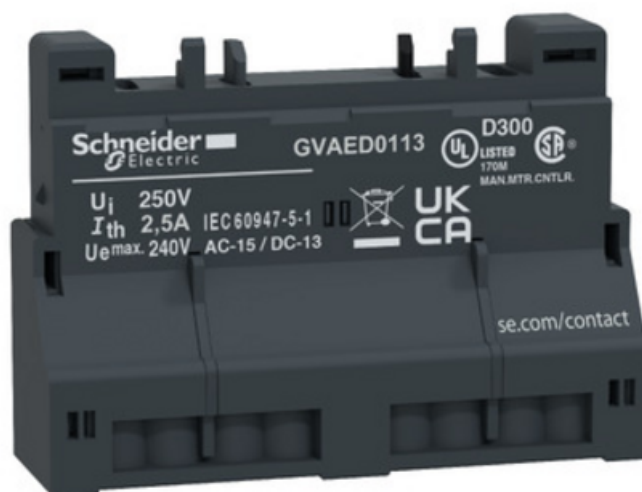
locul de montare: Partea frontala

compozitie contact pol: 1 NO + 1 NC
